## RAPORT CONSTATARE TURBOCOMPRESOR

| CHEIE | 411.11668 |
| COD TURBO | 716665-0001 |
| DATA RAPORT CONSTATARE | <b>18.10.2017</b> |

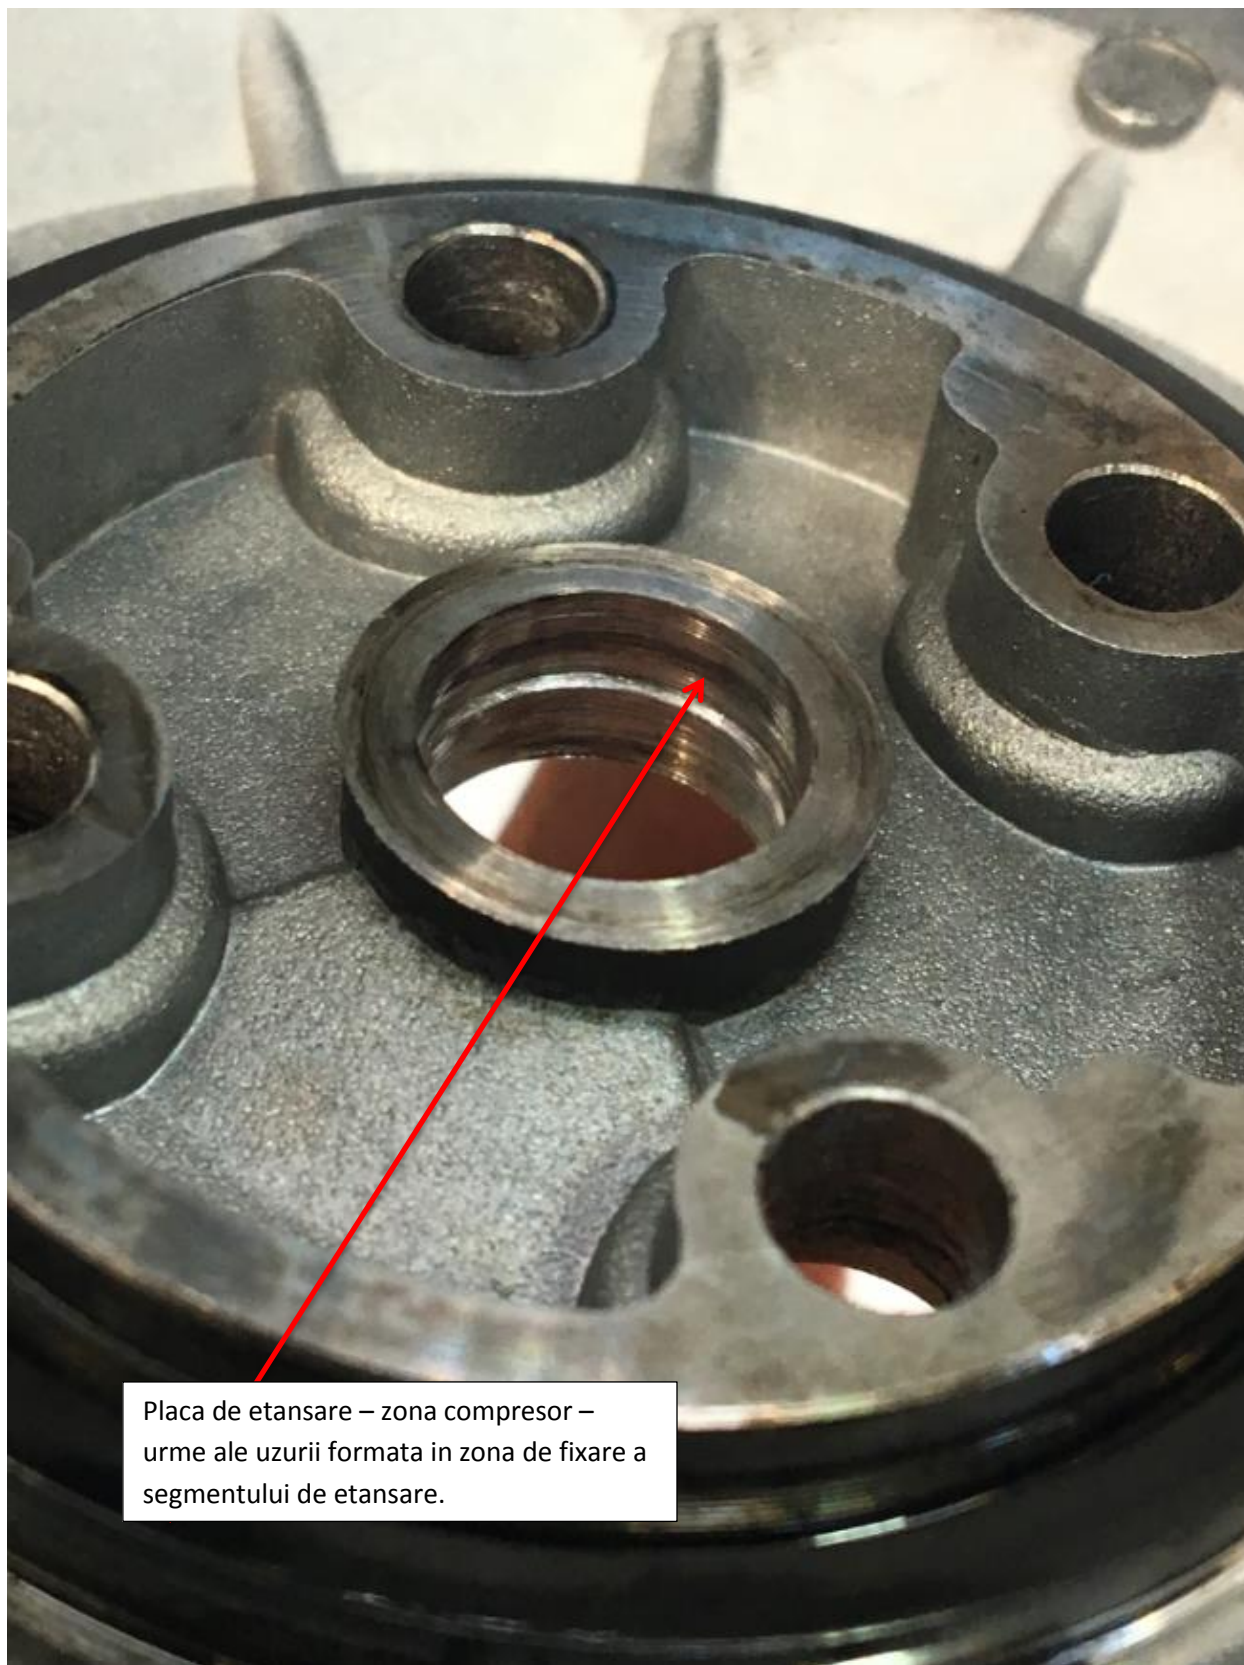
Placa de etansare – zona compresor –  
urme ale uzurii formata in zona de fixare a  
segmentului de etansare.

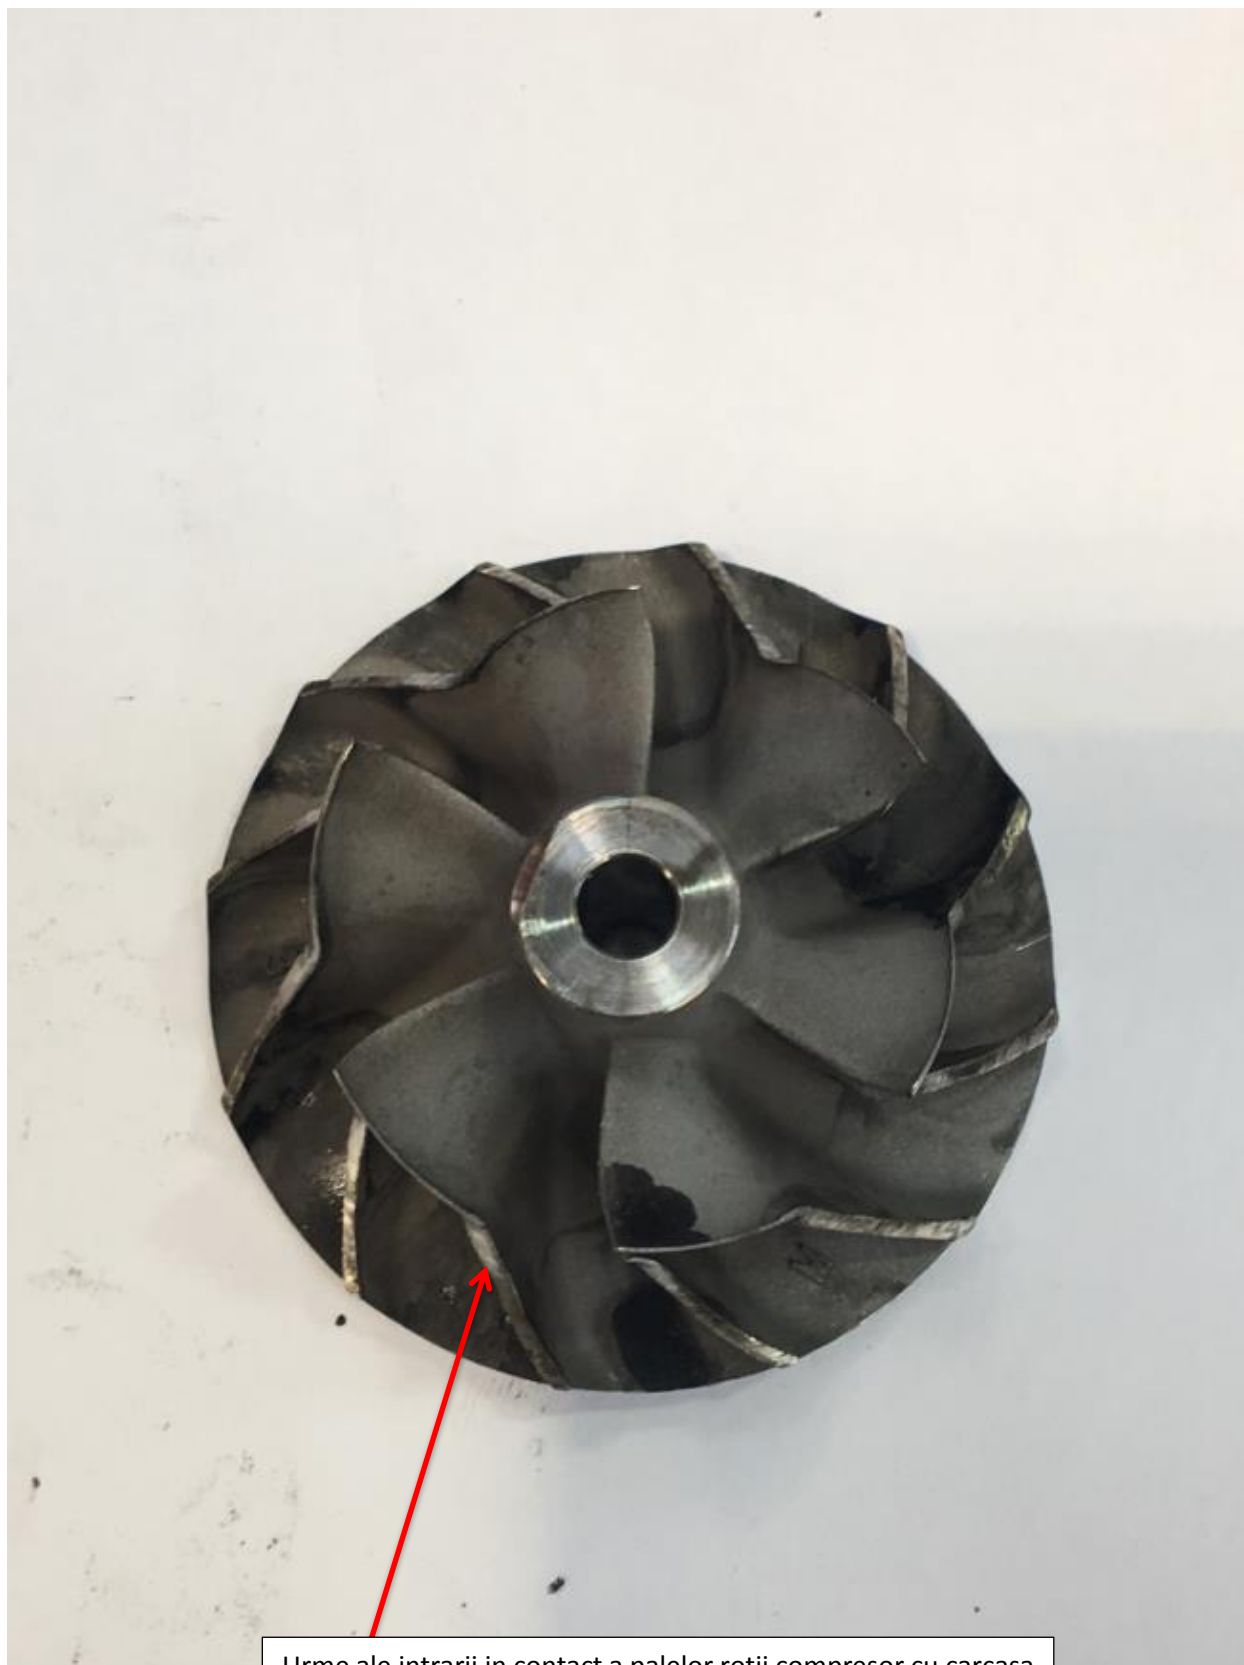
- palele rotii compresor au intrat in contact cu carcasa;
- palele turbo au intrat in contact cu carcasa;

Urme ale intrarii in contact a palelor rotii compresor cu carcasa

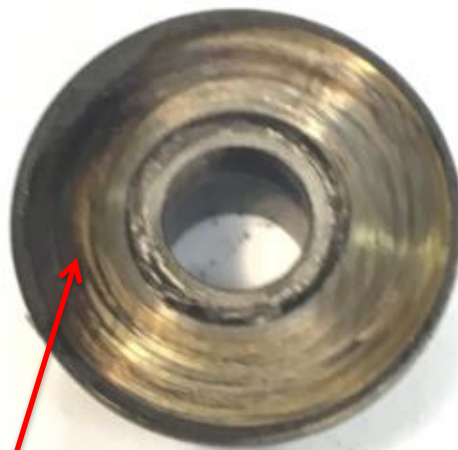
- axul turbo – prezinta in zona de formare a peliculei de ulei urme de intrare in contact cu lagarul ( coloristica galbena ) si urme de supraincingere ( coloristica albastra).
- distribuitorul de ulei prezinta urme de intrare in contact cu flansele in zona de formare a peliculei de ulei, lucru observabil pe flansa – coloristica galbena si pe distribuitor ( uzura provocata de intrarea in contact metal-metal cu flansa).

Cauza defectarii ansamblului turbo o constituie o pornire uscata – fara ulei in instalatia de ungere sau o lipsa de presiune in sistemul de alimentare cu ulei al motorului. Lipsa formarii unei pelicule de ulei duce la intrarea axului turbo in contact cu lagarul si a flanselor distribuitorului de ulei in contact cu acesta, lucru ce produce uzura, jocuri, dezechilibru si antreneaza la distrugerea turbocompresorului.

Flansa superioara – urme de supraincingere si intrare in contact cu distribuitorul de ulei.

Pana la montarea unui nou turbocompresor eliminati cauza, in caz contrar turbo se va defecta din nou.

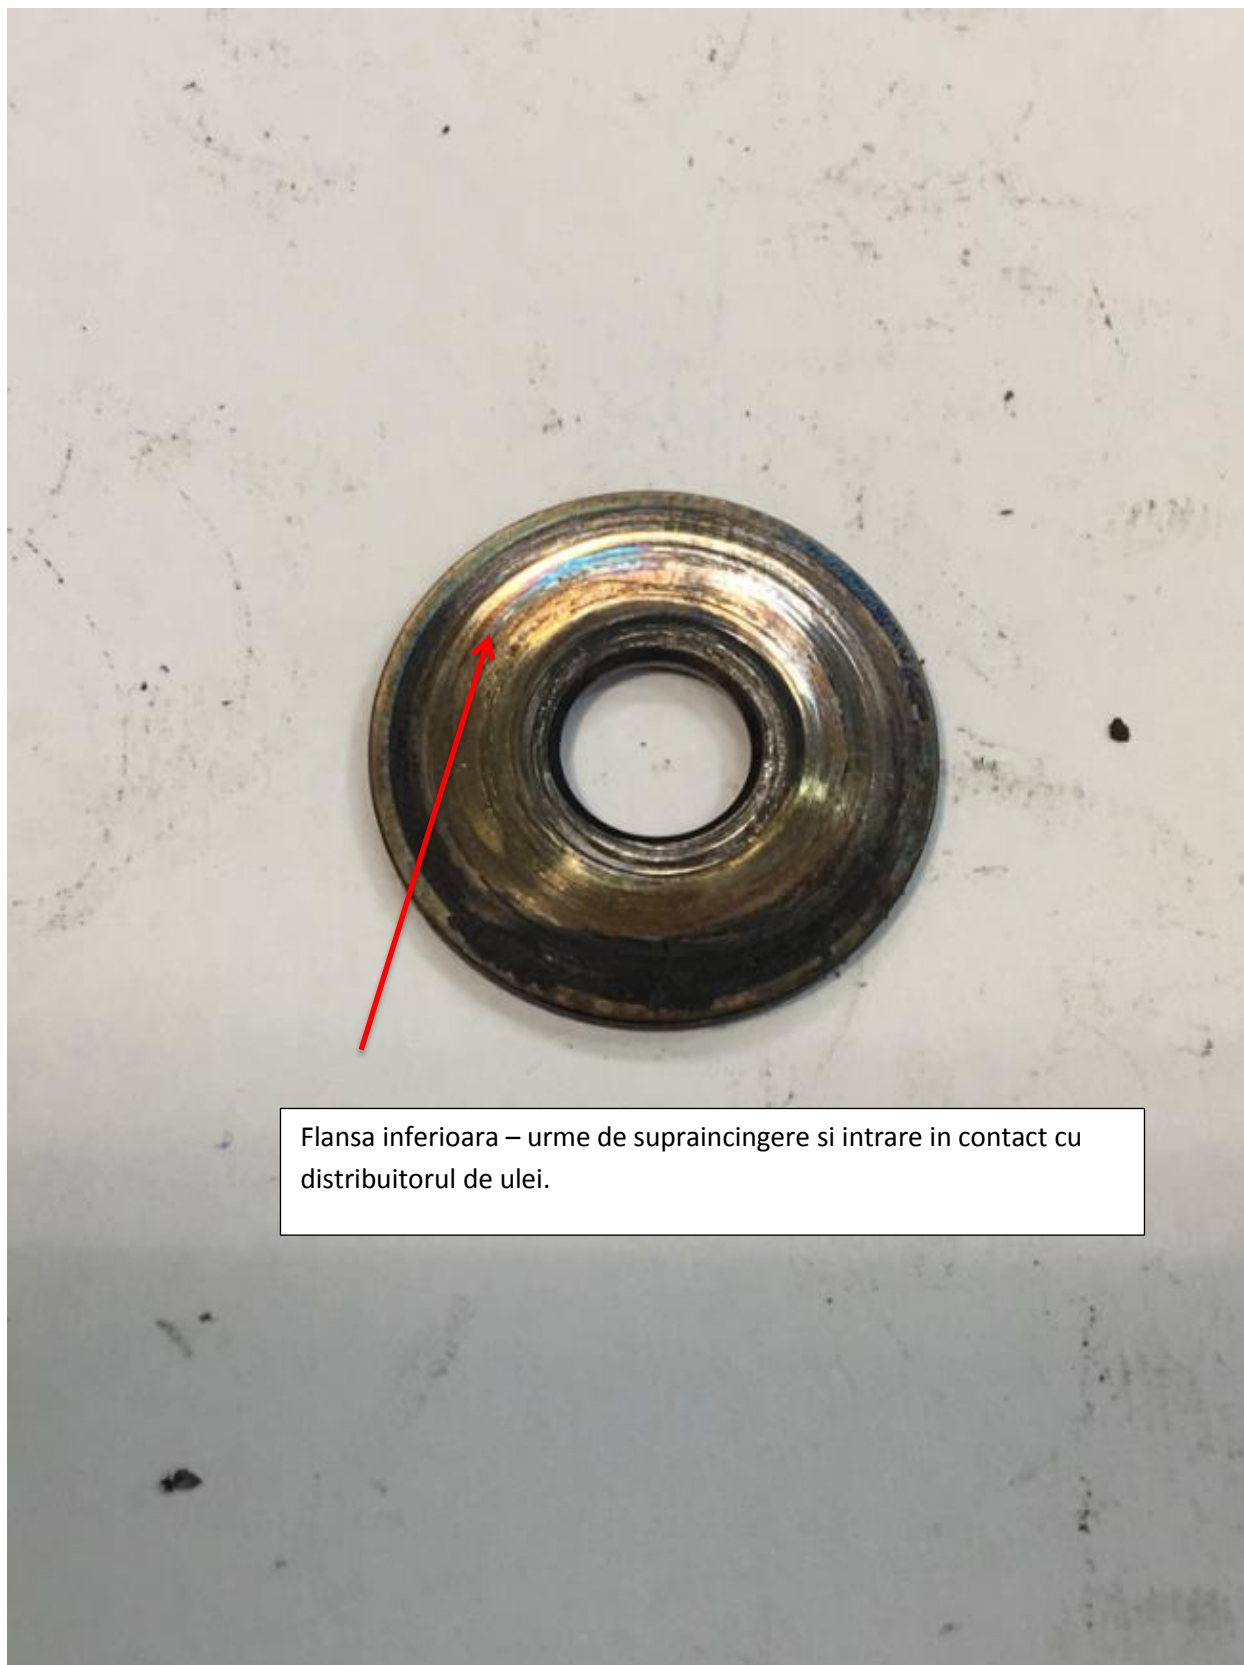
Flansa inferioara – urme de supraincingere si intrare in contact cu distribuitorul de ulei.

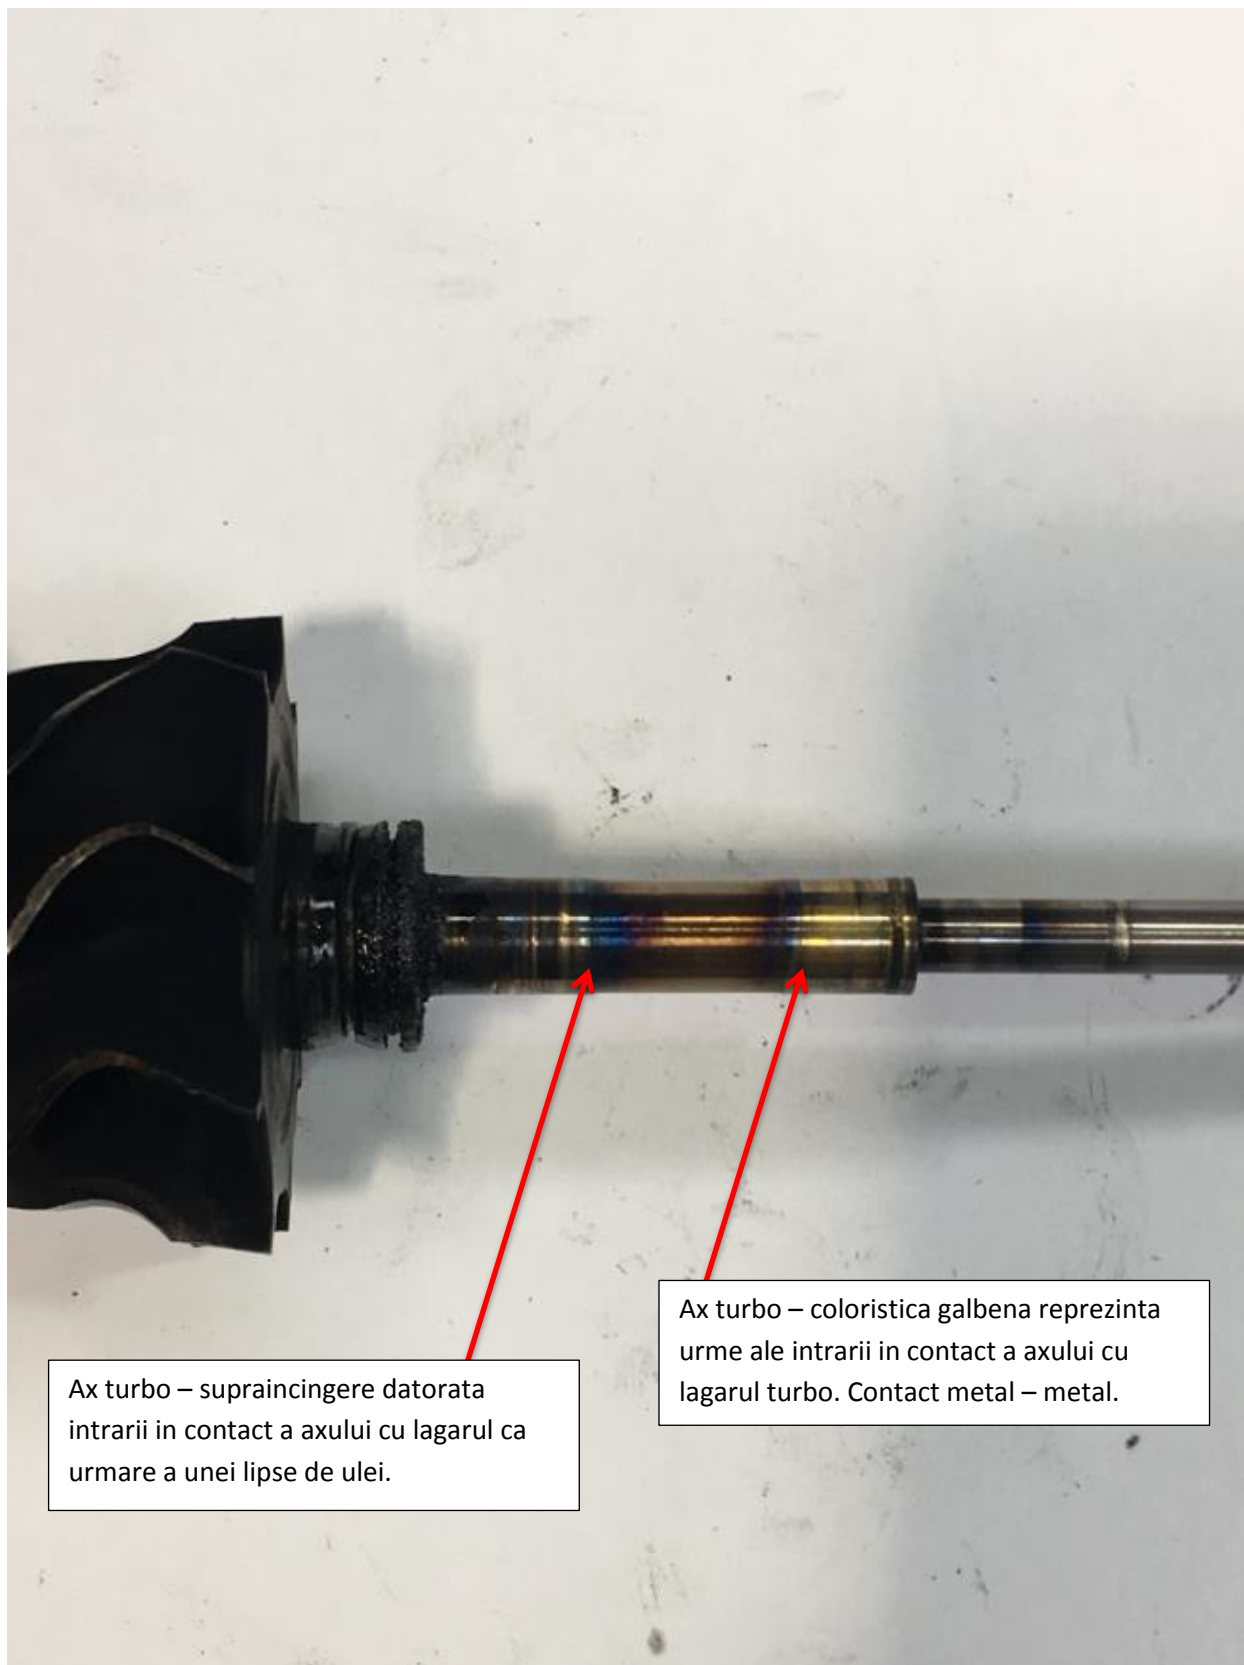
Ax turbo – supraîncingere datorată intrării în contact a axului cu lagarul ca urmare a unei lipse de ulei.

Ax turbo – coloristica galbena reprezintă urme ale intrării în contact a axului cu lagarul turbo. Contact metal – metal.
